LASSE SALLINEN

KALLIOLEIKKAUSTEN TARKASTUSTOIMINNAN KEHITTÄMINEN

Diplomityö

Joulukuu 2014

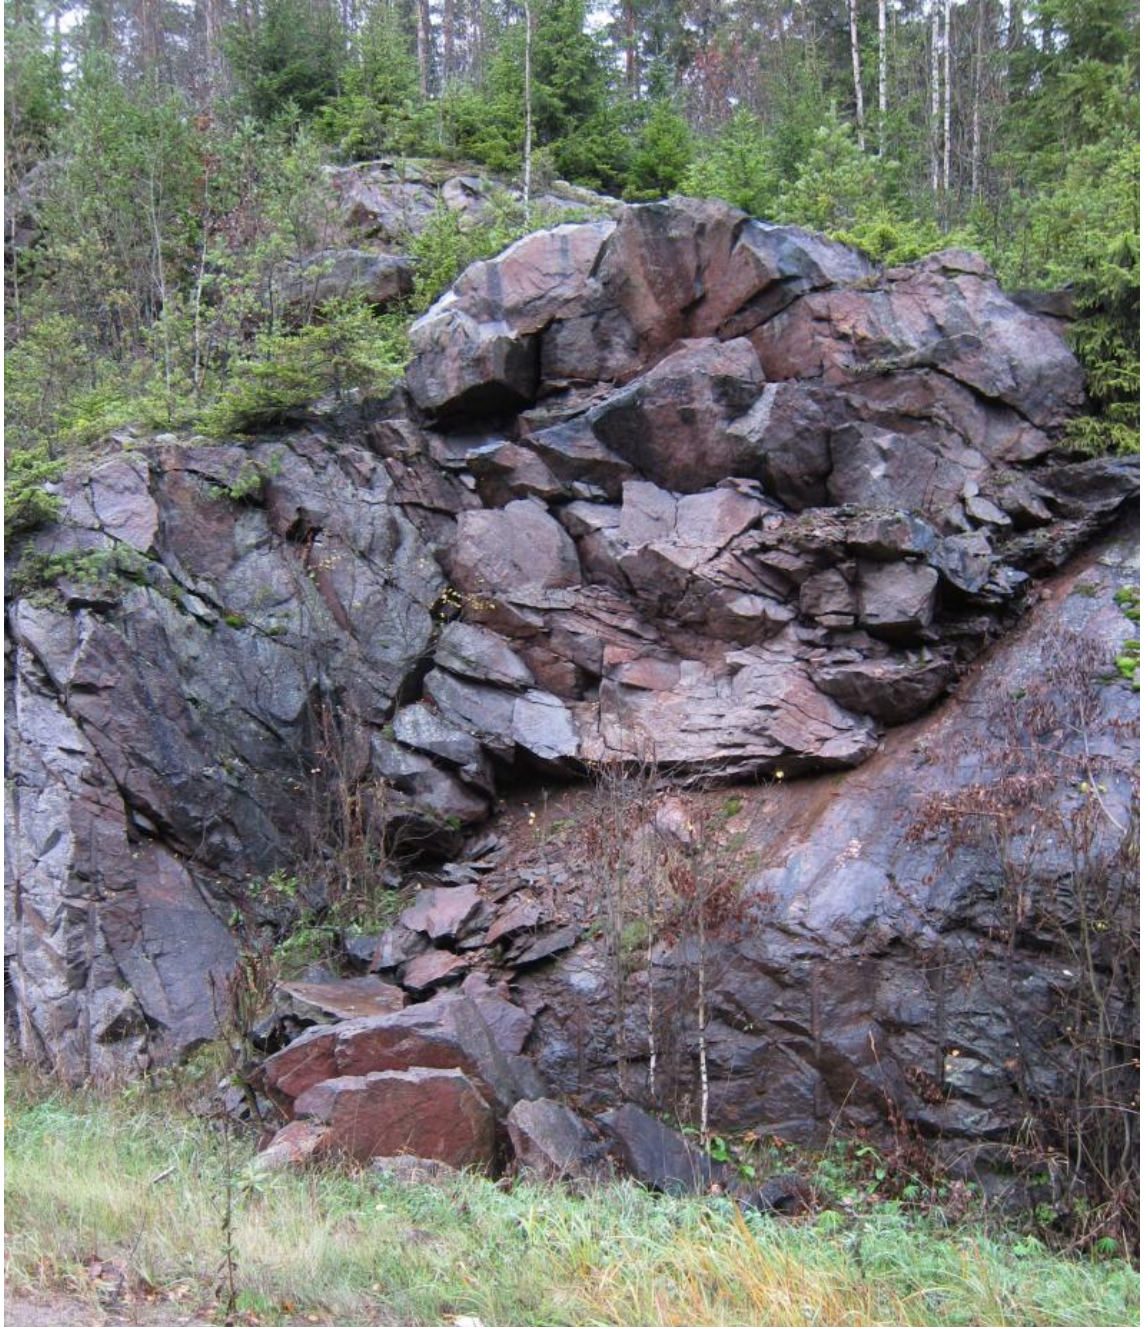
**Kuva 3.6** Tiekalloleikkauksen sortuma valtatiellä 9 Orivedellä. Kuvattu 2014.

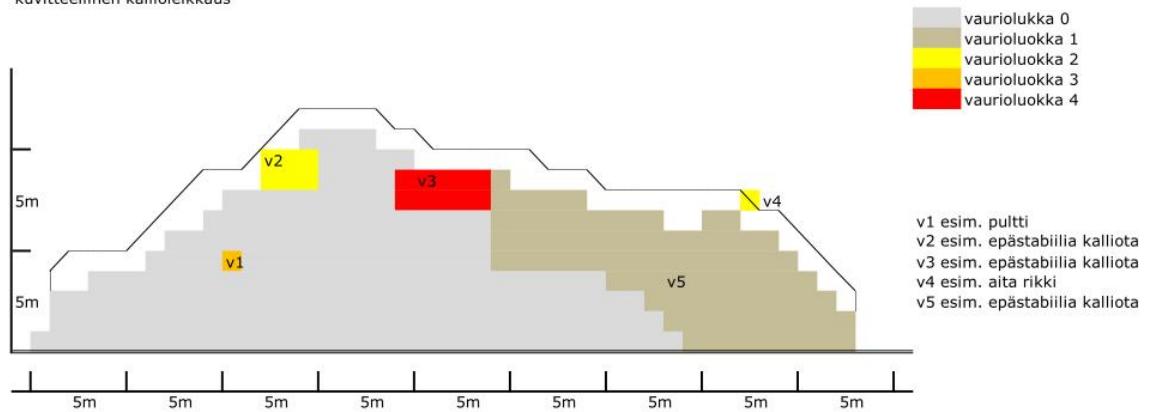
**Kuva 6.1.** Kuvitteellisen kallioleikkauksen vaurioita.

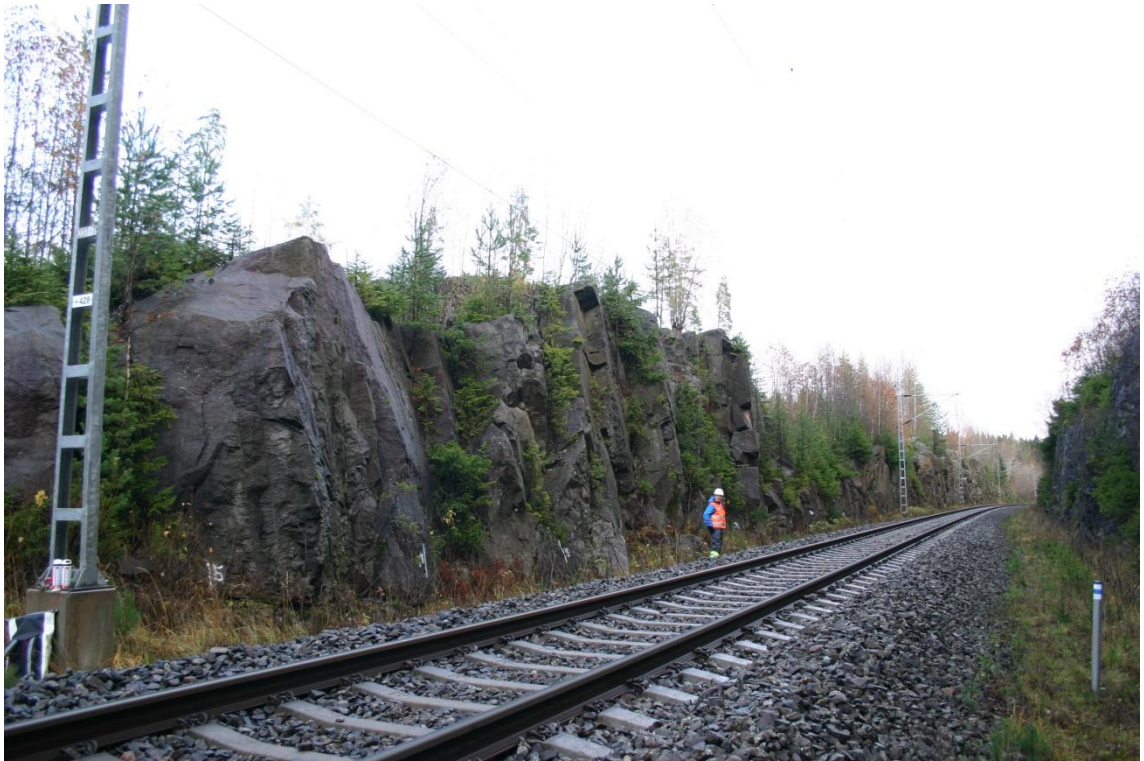
**Kuva 7.1.** Yleiskuva kallioleikkauksesta km 237+428 kasvavan kilometrin suuntaan.

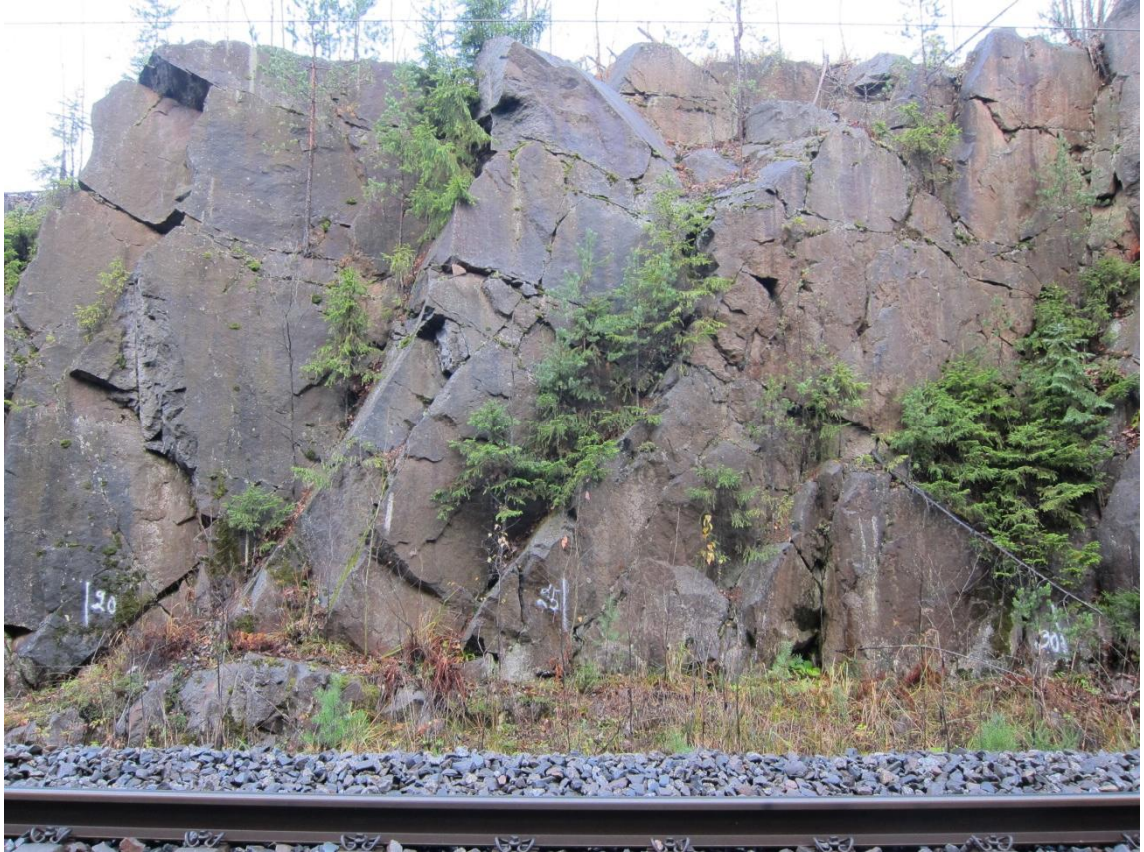
Tarkastusvälillä ei ollut lujitusrakenteita, mutta lujituksen riittävyyttä ja näkyvien liikuntojen tai irtonaisten kivien ja lohcareiden arvioinnin perusteella kallioleikkauksessa on alueita kahdessa eri luokassa. Kallioleikkaus metrivelillä 0...30 ja 35...60 arvioitiin toisen luokan mukaiseksi, koska leikkauspinnassa on vaurioita halkeamapintojen risteyksissä. Kuva 7.2 esittää kallioleikkausseinämää metriveliltä 20...30.

**Kuva 7.2.** Kallioleikkaus välillä 20...30 metriä.

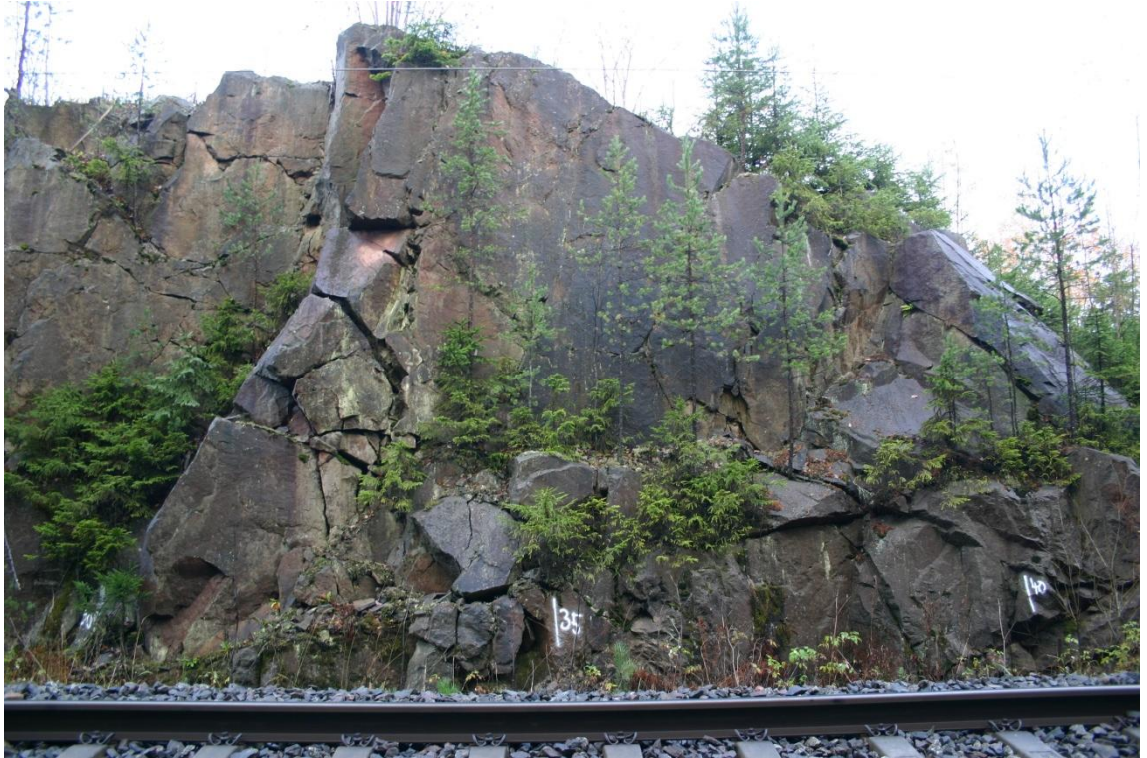
Metrivelillä 30...35 leikkauksessa arvioitiin olevan yleisesti avoimia rakoja ja keskisuuria lohkoja irtonaisena arviointimenetelmän neljännen luokan mukaisesti. Kuva 7.3 esittää kallioleikkausseinämää metriveliltä 30...40, jossa näkyy vakavampaan vaurioluokkaan arvioitua kallioleikkausta noin välillä 30...35.

**Kuva 7.3.** Kallioleikkaus välillä 30...40 metriä.

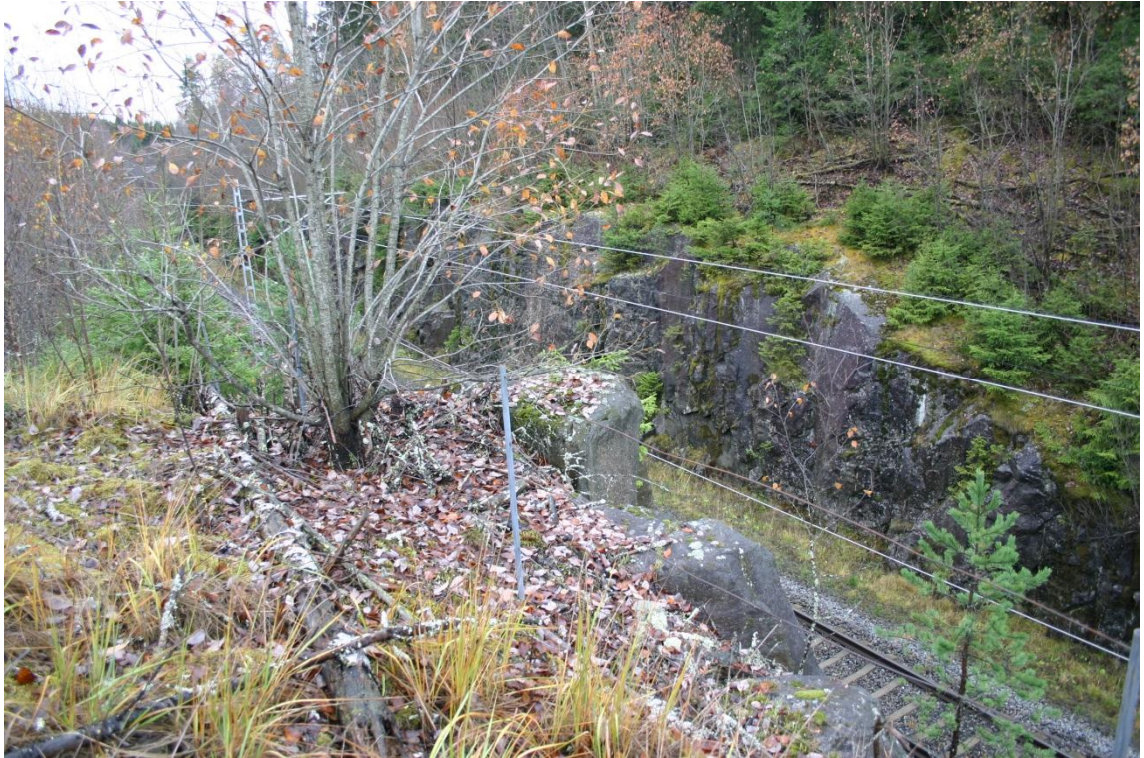
Kallioleikkauksen kasvillisuus arvioitiin tiheäksi etenkin leikkauksen päällä, missä metsän pohjakasvillisuus ulottui aivan leikkauksen reunalle saakka. Leikkauksen päällä kasvoi heinikkoa ja pensaita, joiden lisäksi siellä oli osittain maatuneita kaadettuja puunrunkoja. Leikkausseinämästä kasvoi yleisesti vesakkoa ja pieniä puita. Kallioleikkauksessa ei havaittu vesivuotoja. Tarkastetulla alueella kallioleikkauksen päällä ollut maasto vietti valumavesiä leikkauksesta ja radasta poispäin. Kuvassa 7.4 näkyy kasvillisuutta ja suoja-aitaa leikkauksen päällä.

**Kuva 7.4.** Kallioleikkauksen suoja-aita ja kasvillisuutta leikkauksen päällä.

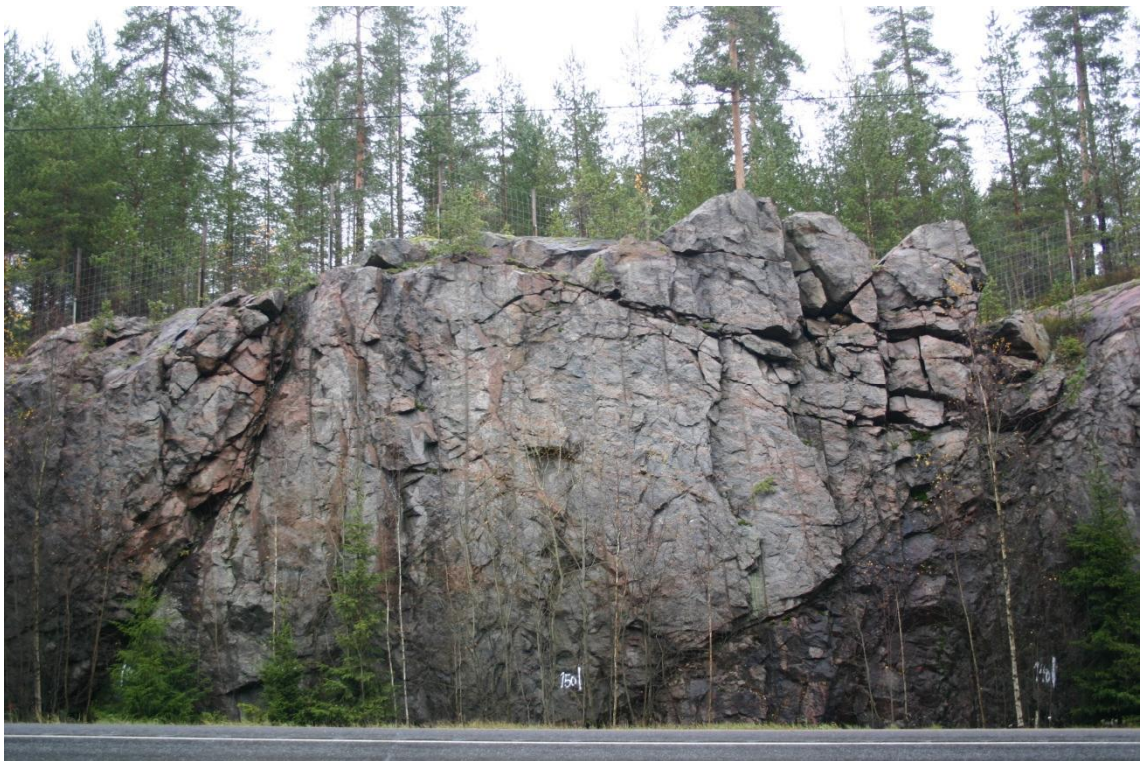
Lujitusten riittävyttä ja liikuntoja arvioitaessa leikkauksessa havaittiin keskisuuria ja suuria lohkoja mahdollisesti epästabiilina leikkauksen päällä kolmessa kohdassa, n. 108, 115...120 ja 140...145 metriä ja hieman vähäisempänä noin kohdassa 158 metriä. Kuvassa 7.6 on kallioleikkausseinämää, jossa epästabiiliksi arvioituja kallion lohcareita on noin metrivelillä 140...145.

**Kuva 7.6.** Kallioleikkaus metrivelillä 140...160.

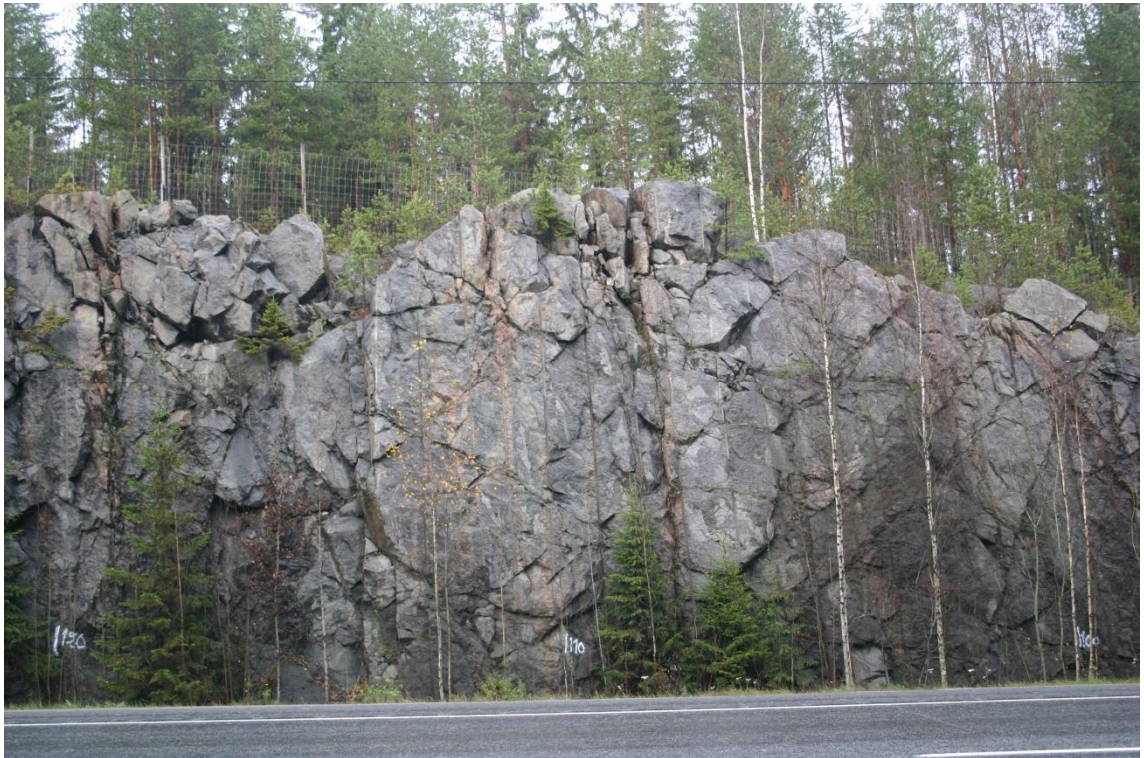
Kalliomassaan liittyviä vaurioita, jotka arvioitiin vaurioluokkaan neljä kuuluviksi, on metriväleillä 108...110, 115...120 ja 140...145. Lisäksi metrivelillä 158...160 on vaurioluokkaan kolme tulkittua kalliota. Alueet näkyvät kuvissa 7.6 ja 7.7. Vaurioiden aiheuttaman riskin arvioitiin olevan luokan 1 mukainen samoin perustein, kuin tarkastusmenetelmässä 1.

**Kuva 7.7.** Kallioleikkaus metrivelillä 100...120.

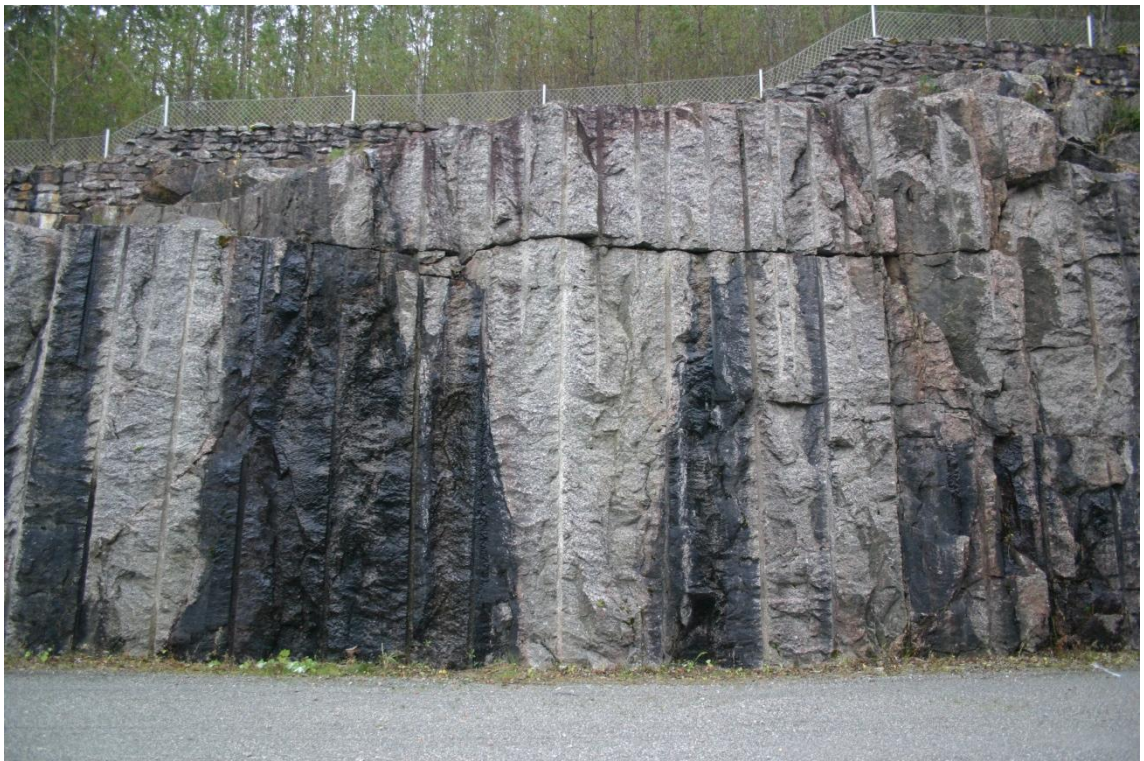
**Kuva 7.10.** Paatelan sulun tarkastettua kallioleikkausta metrivelillä 30...40.

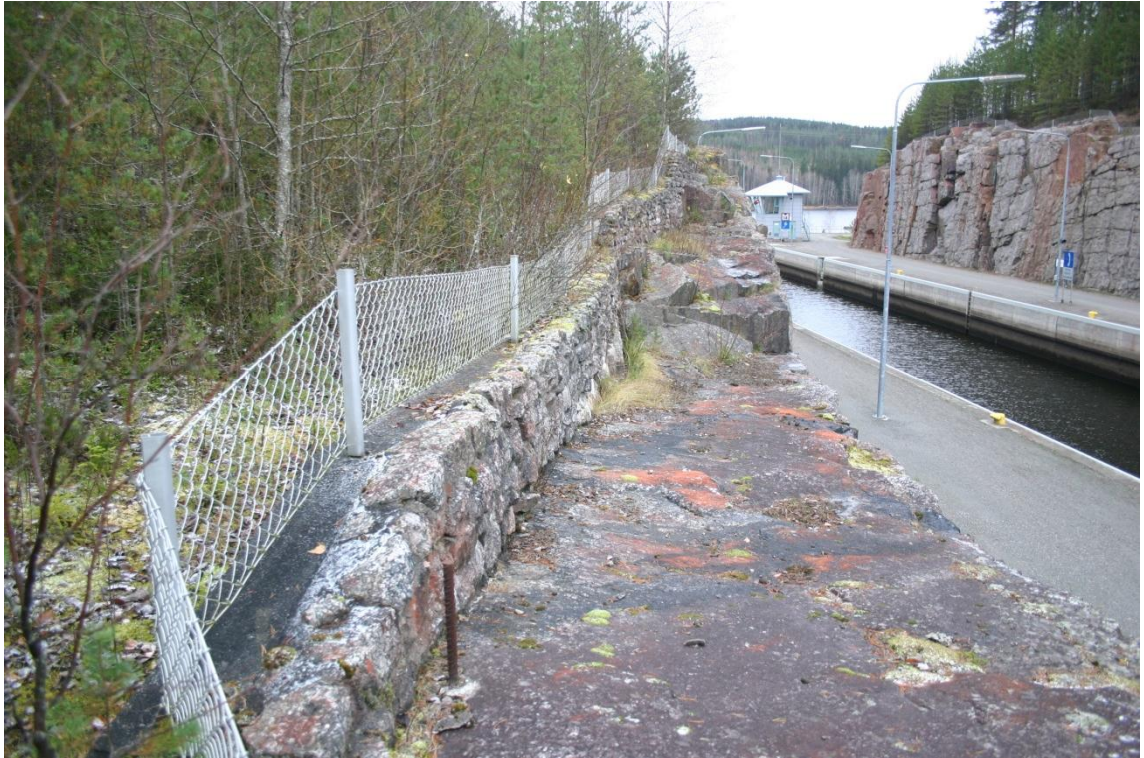
*Kuva 7.11. Kallioleikkauksen yläpuolinen muurirakenne ja suoja-aitaa.*
